## PROYECTO HIDROELÉCTRICO HIDROITUANGO

Hidroituango es una obra de grandes dimensiones ubicada en el corazón de la cordillera de los Andes, en el occidente de Antioquia, a unos 570 kilómetros de Bogotá. Suplirá cerca del 17% de la demanda de energía de Colombia.

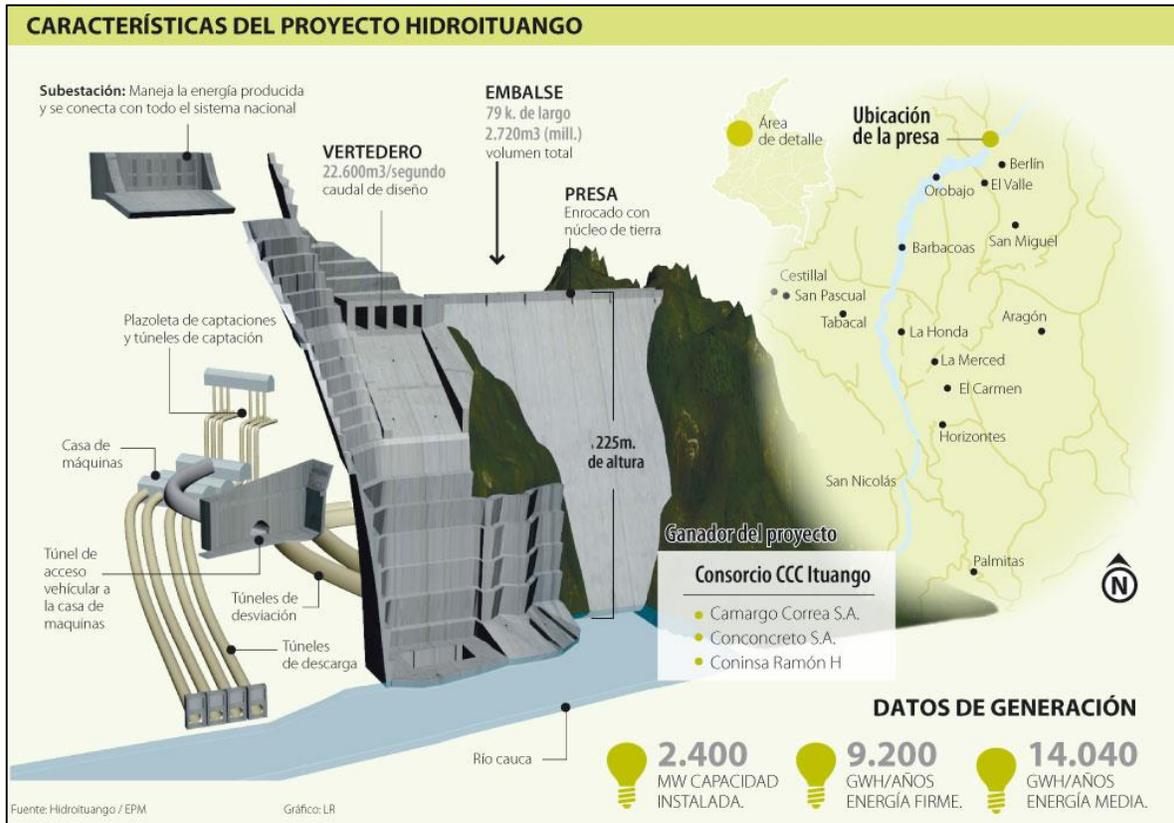
Figura 1. Características de las obras

### Presa

Altura: 225 m

Tipo: ECRD (Enrocado con núcleo de tierra)

Volumen: 20 millones de m<sup>3</sup>

### Vertedero

Tipo: Canal abierto controlado por cuatro compuertas radiales

Caudal de diseño: 22600 m<sup>3</sup>/s

### Embalse

Volumen total: 2720 millones de m<sup>3</sup>

Área inundada: 3800 Ha

Longitud: 79 km

Caudal medio del río Cauca: 1250 m<sup>3</sup>/s

### **Sistema de Desvíos**

2 túneles de desvío temporales de 14 m de diámetro con capacidad para 4600 m<sup>3</sup>/s (50 años)

Longitudes de 1035 m (túnel N°1) y 1270 m (túnel N°2)

1 Galería Auxiliar de desviación (GAD) ----> Funcionaría como Descarga de Fondo

### **Casa de Máquinas**

Subterránea en caverna

Posee 8 turbinas de 307 MW cada una

Salto neto nominal: 197 m

Caudal de diseño: 169 m<sup>3</sup>/s por unidad (1350 m<sup>3</sup>/s)

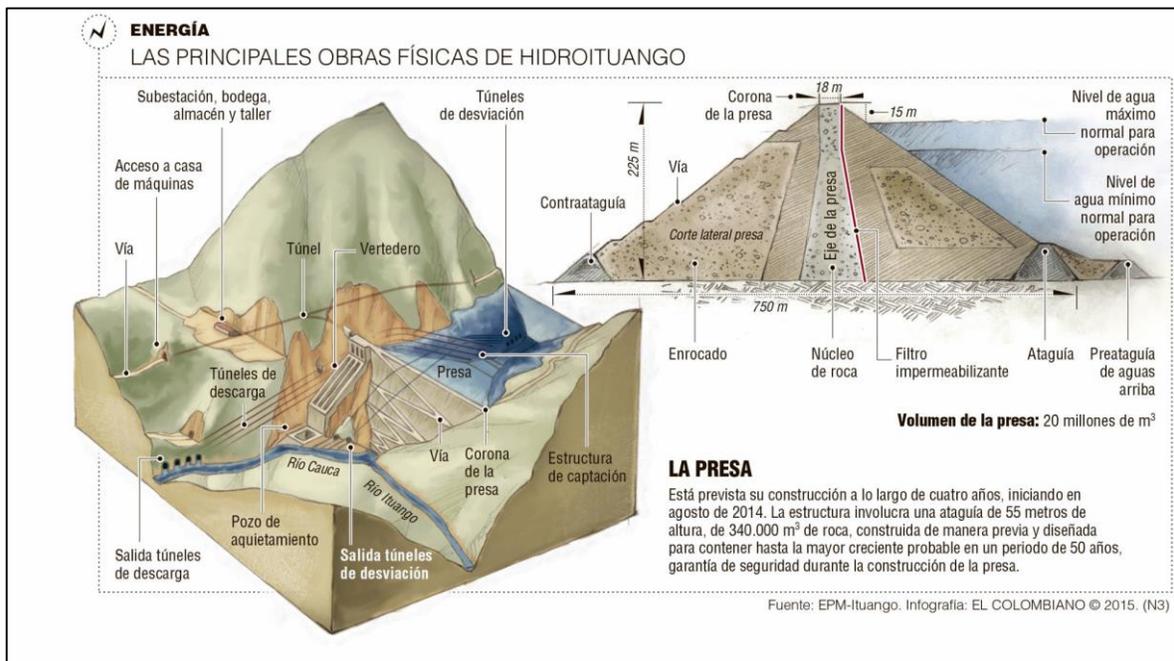
Figura 2. Principales obras de Hidroituango

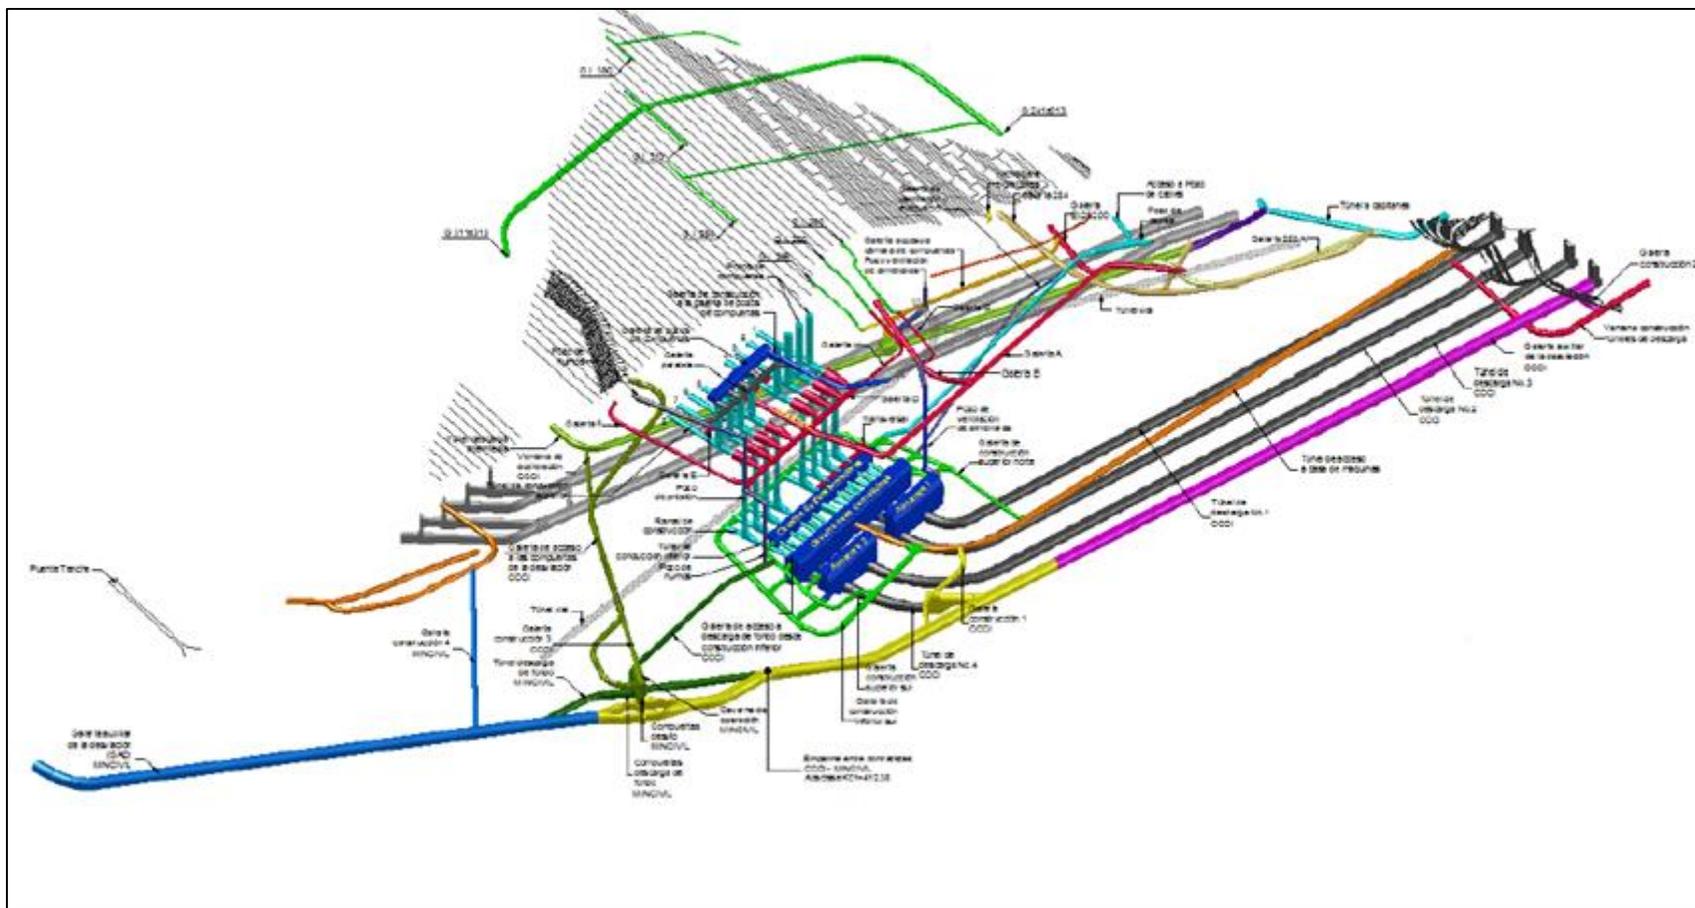
Figura 3. Conjunto de obras subterráneas del Proyecto Hidroeléctrico Hidroituango

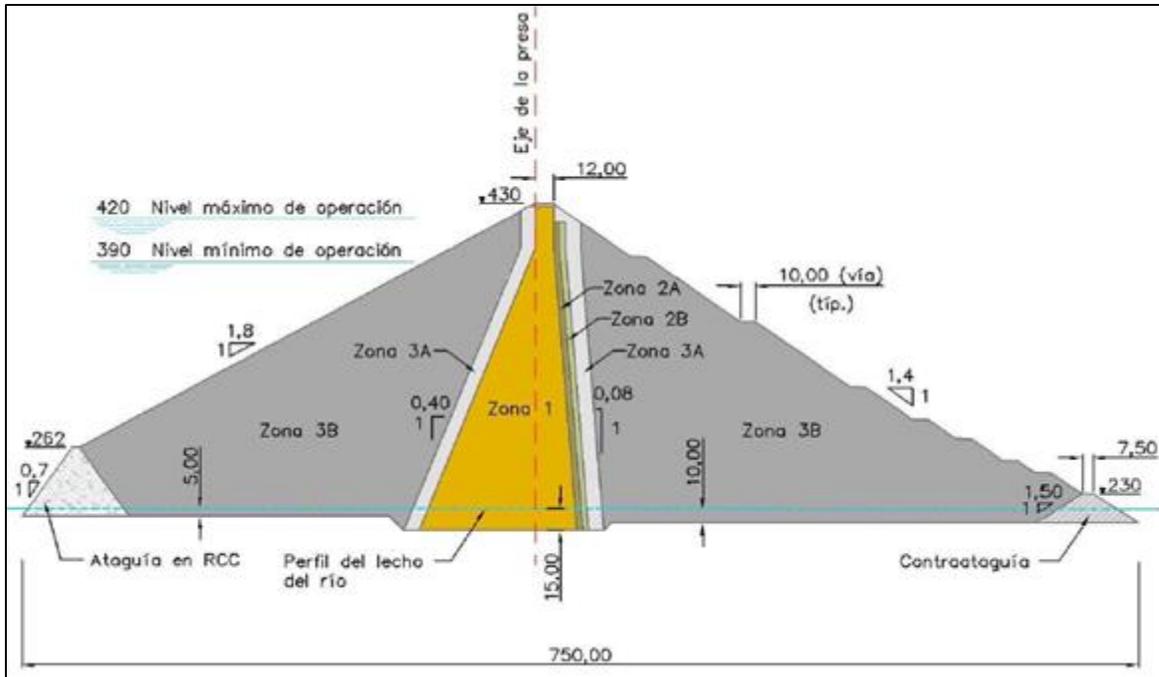
Figura 4. Sección transversal de la presa

Jorge Londoño informa que los rellenos de presa se encuentran en la elevación 403 msnm, el nivel del cimacio del vertedero se encuentra en la cota 401 msnm, por lo que estiman subir 7 m más los rellenos de presa, hasta alcanzar la cota 410 msnm, para hacer verter de manera controlada el agua a través de la estructura del vertedero.

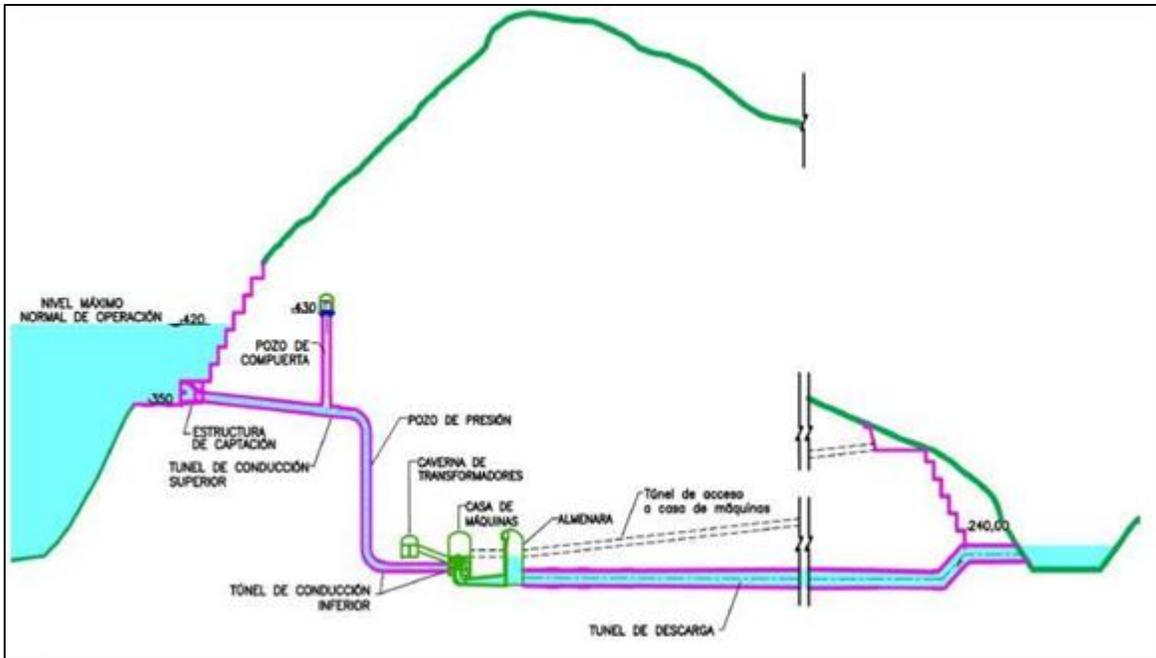
Figura 5. Sección transversal del sistema de captación y descarga

10/05/2018: EPM toma la decisión de desviar el agua embalsada por 4 de los 8 túneles de captación a la casa de máquinas de la central Hidroituango. EPM decidió sacrificar las unidades de generación, los transformadores y los equipos auxiliares.

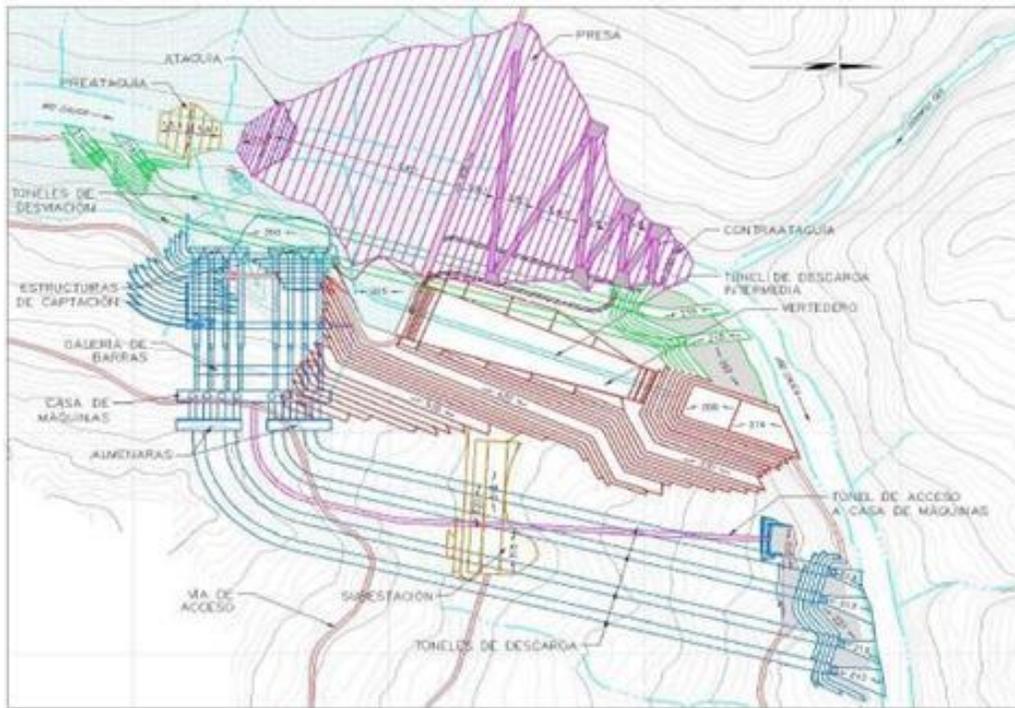
Figura 6. Vista en planta del conjunto de obras de la hidroeléctrica Ituango

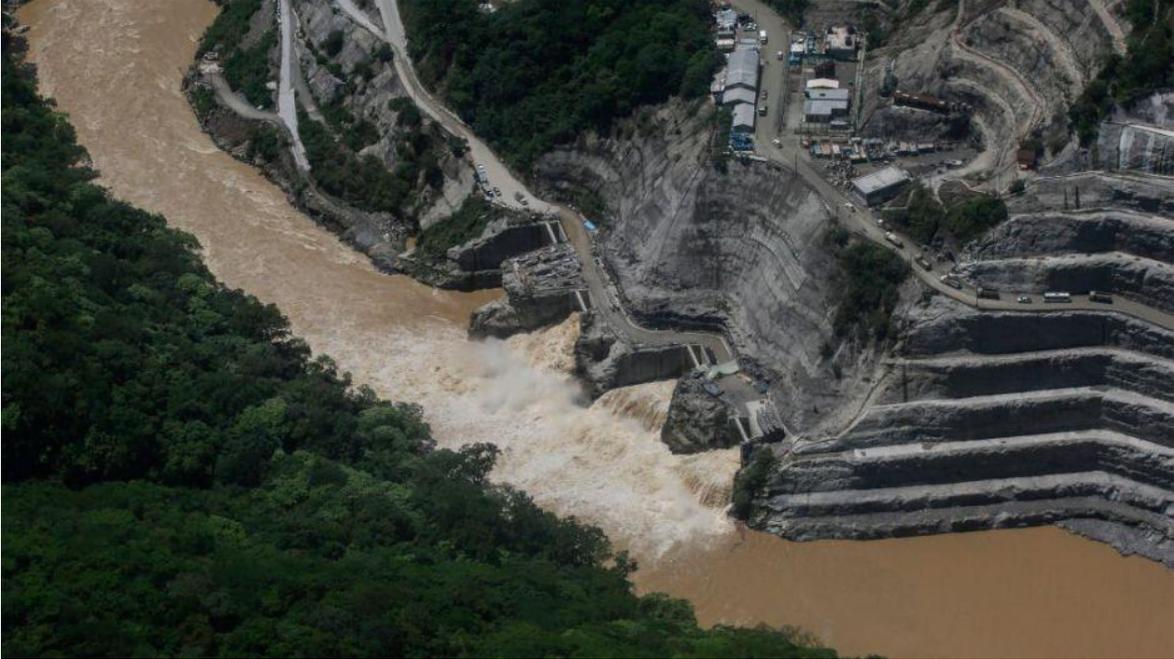
Figura 7. Detalle de los túneles de descarga en funcionamiento

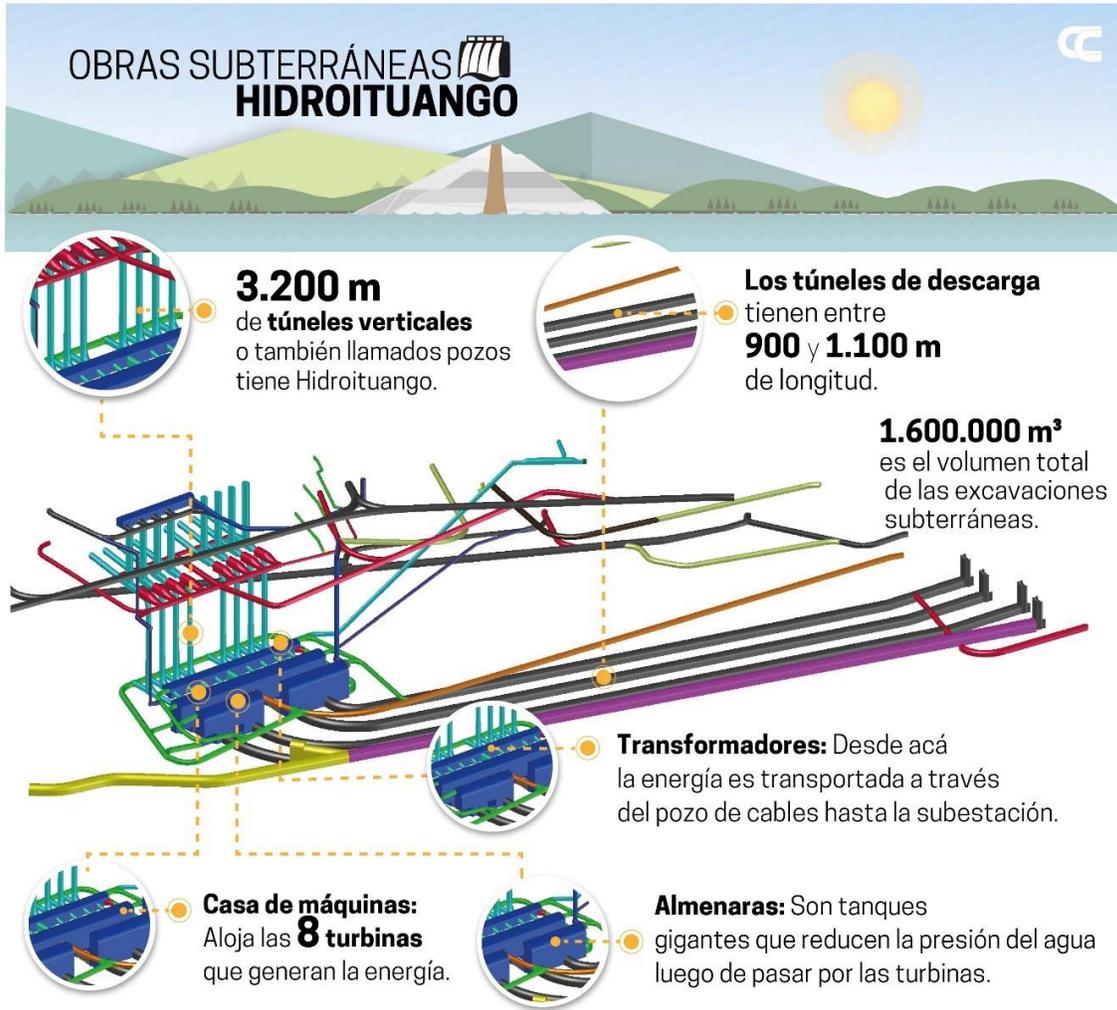
Figura 8. Detalle de las obras subterráneas de Hidroituango

16/05/2018: Ocurrió una obstrucción temporal dentro de la caverna de casa de máquinas por un lapso de 2.5 horas. El agua alcanzó la salida de una de las galerías de acceso (llamada galería 284) a la caverna de Casa de Máquinas, ocasionado que el agua se evacuara por la rampa de acceso a los rellenos de presa. Se declaró alerta máxima en los pueblos ubicados aguas abajo.
